z3forum.nl HOWTO

Koppeling vervangen.

**Het BMW Z3 Forum Nederland > Z3 Techniek lounge > Algemene Z3 techniek
Topic 6826.**

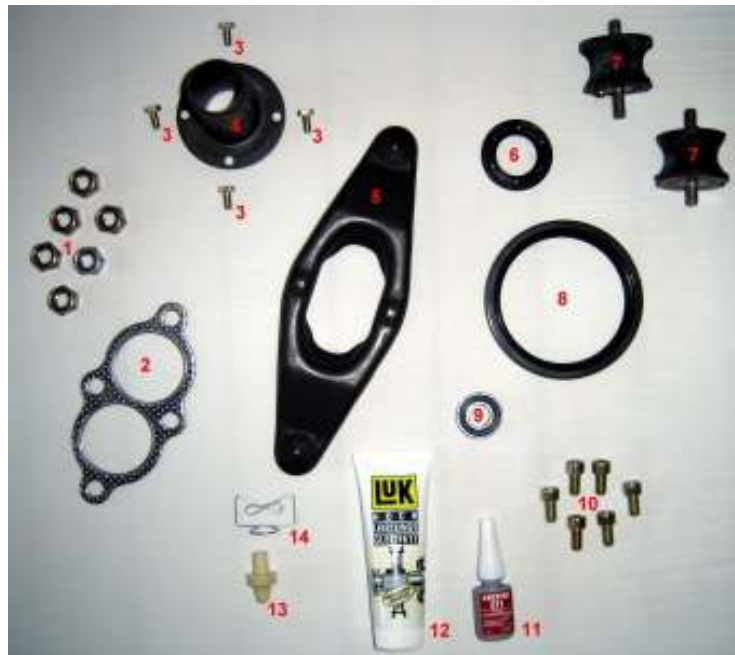
#	Discription	quantity	OE #*
1	Guibo moeren	6	07 12 9 900 047
2	Uitlaat pakking	1	18 30 1 711 969
3	Geleidehuls bouten	4	07 11 9 913 442
4	Geleidehuls	1	23 11 7 510 016
5	Koppelingsvork	1	21 51 1 204 229
6	Keerring transmissie	1	23 12 1 222 972
7	Trasmissie steun	2	23 71 1 133 487
8	Keerring krukas	1	11 14 2 245 364
9	Prise as lager	1	11 21 1 720 310
10	Drukgroep bouten	6	07 11 9 901 023
11	Loctite	1	-
12	Vet	1	-
13	Kogelpen	1	21 51 1 223 328
14	Veerbeugel	1	21 51 1 223 234

* Alleen M44 motoren!

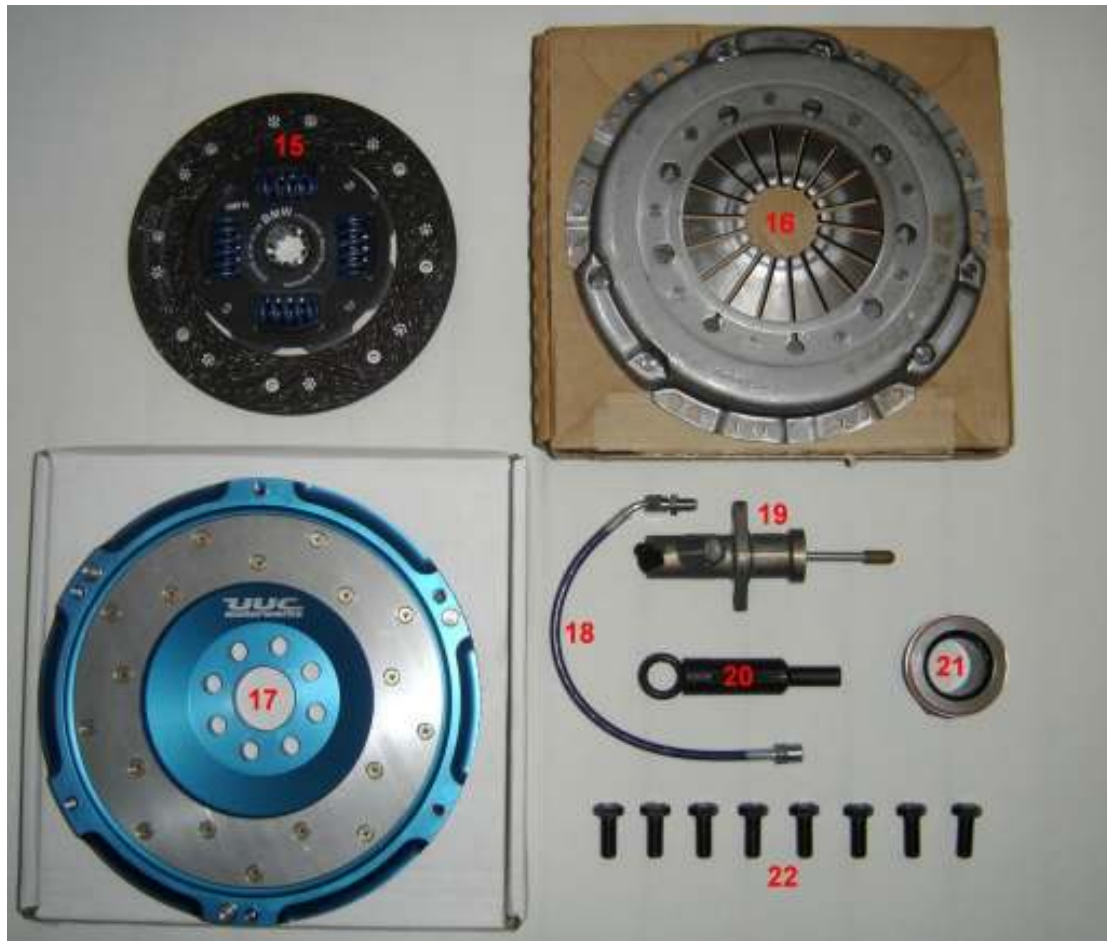
#	Discription	quantity	OE #*
15	Koppelingsplaat	1	uuc
16	Drukgroep	1	uuc
17	Vliegwiel	1	uuc
18	Leiding hulpkoppeling	1	uuc
19	Hulpkoppeling	1	21 52 1 158 903**
20	Centreerpen	1	-
21	Druklager	1	uuc
22	Vliegwiel bouten	8	11 22 2 243 051

* Alleen M44 motoren!

** E36 M3 3.2 model

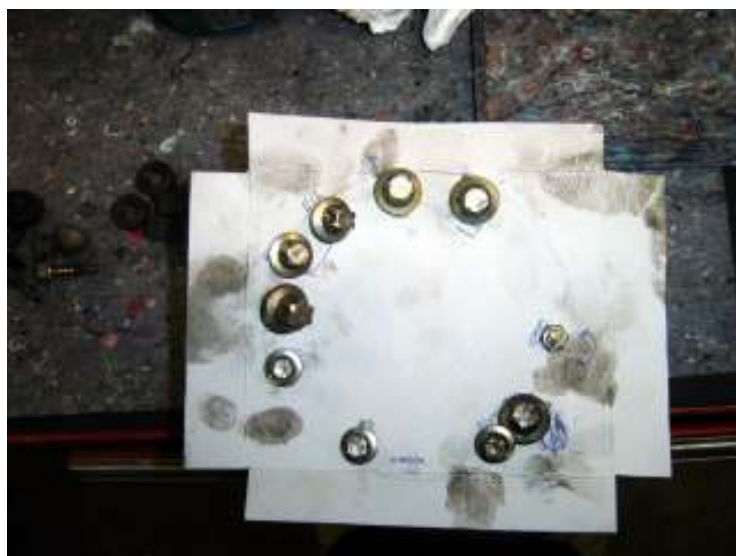
Kaartje met de positie van alleen bouten, erg handig.

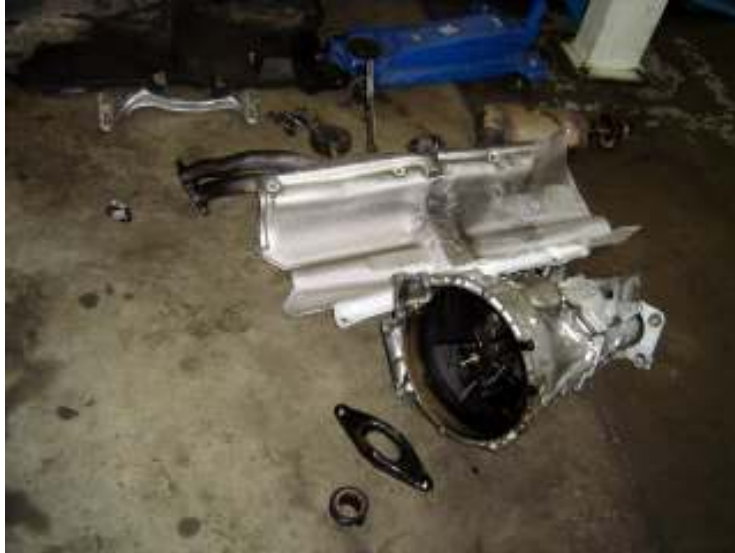
Kat, hitteschild en een vuile transmissie.

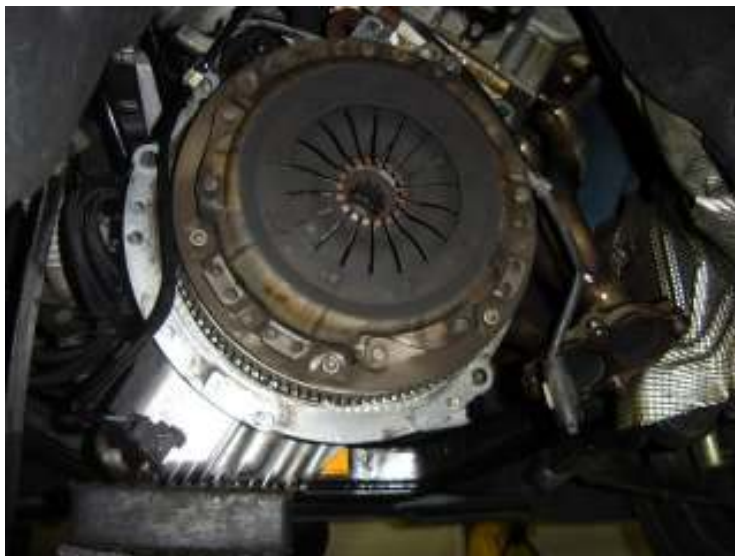
Oude koppeling.

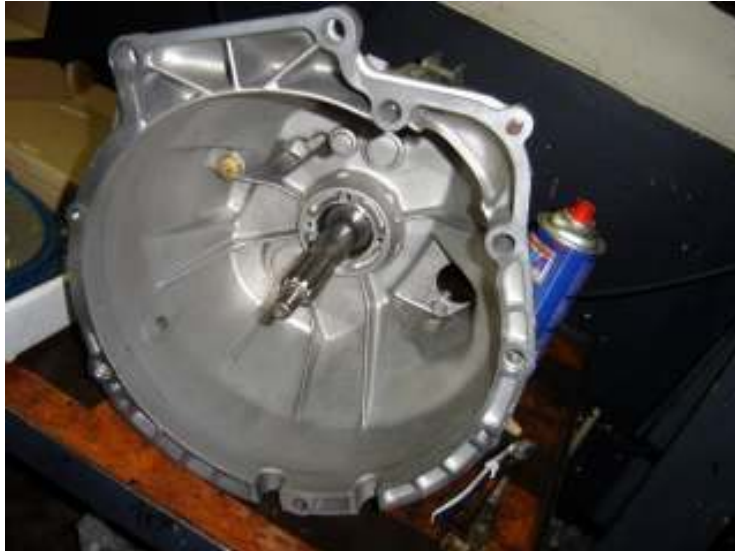
Twee bussen remmenreiniger later.

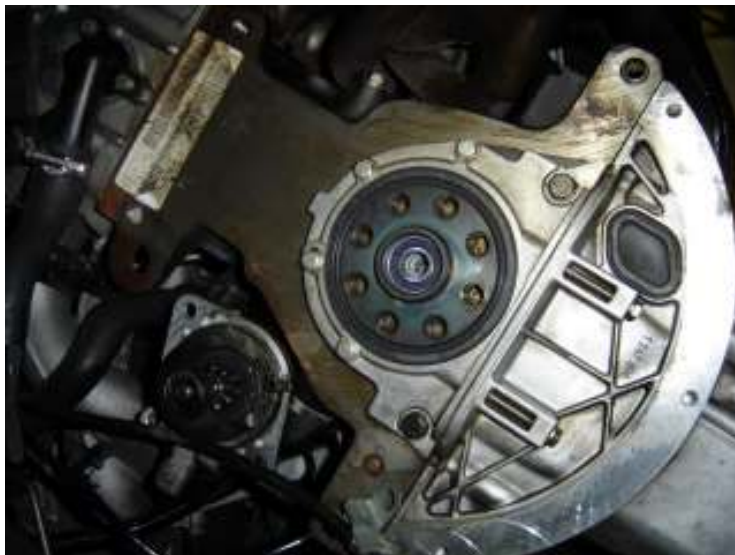
Nieuw prise as lager en oliekeerring.

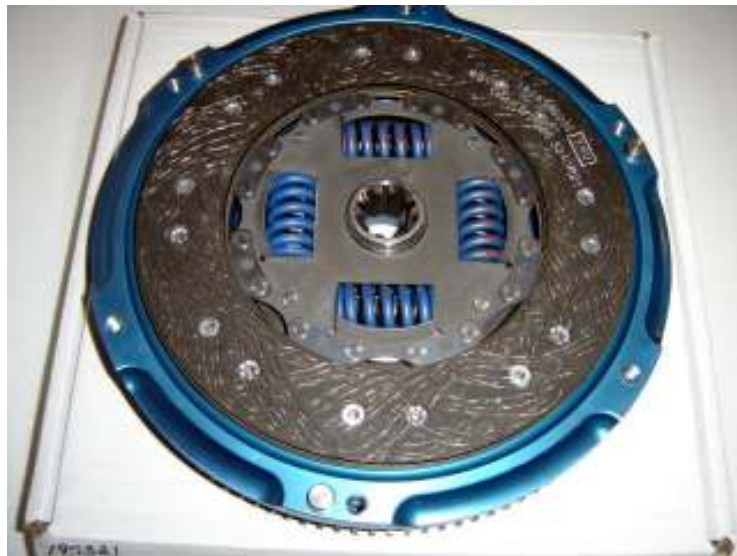
Nieuwe plaat moet omgekeerd gemonteerd worden.

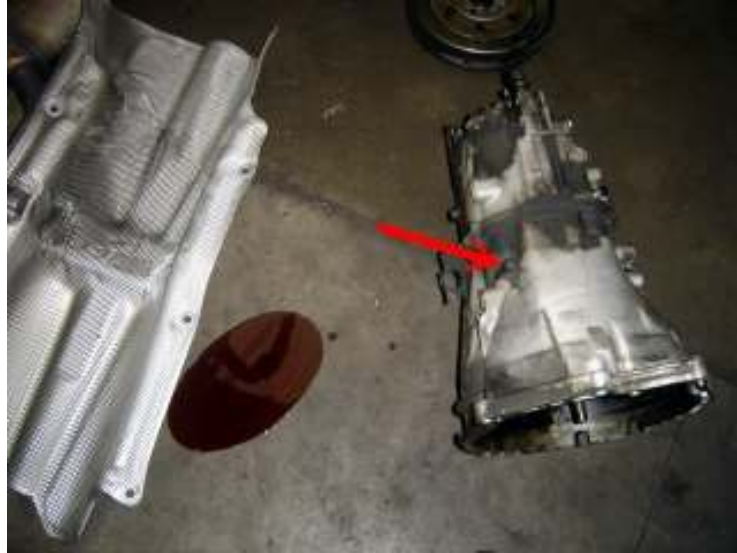
Dus nooit de bak op zijn kant leggen, dan verliest hij bloed. 😞

- 1: Vergeet niet de accu los te koppelen in je enthousiasme. 😊
- 2: Nooit de transmissie op zijn zij neerleggen, zie foto's voor verdere uitleg.
